Temat pracy : **EKSPERTYZA STANU TECHNICZNEGO**
oraz projekt prac zabezpieczających i naprawczych

Obiekt : **Budynek Ośrodka Rehabilitacji Diennej**
dla Dzieci w Kisielnicy

Adres : **Kisielnica ; 18-421 Piątница, Dz. Nr geod. 155/18**

Inwestor : **Szpital Wojewódzki im. K.S. Wyszyńskiego w Łomży**

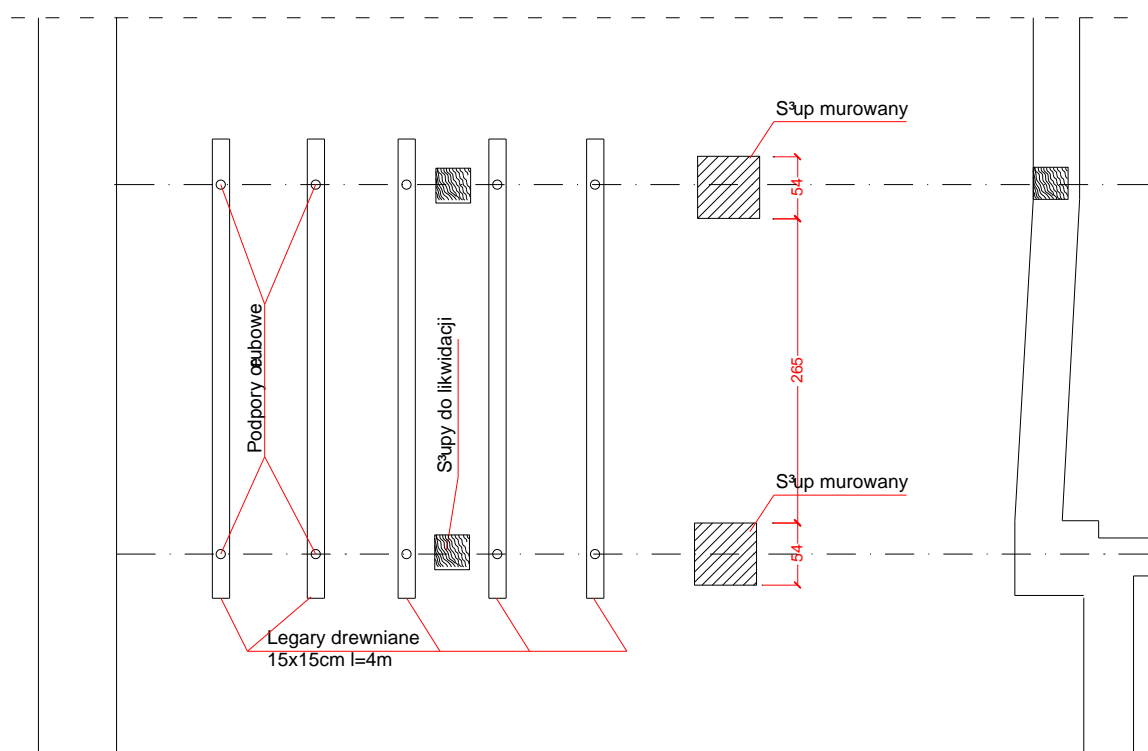
a) Tymczasowe podparcie podciągów.

- Ułożyć na betonowej posadzce 5 szt. drewnianych legarów 15x15cm długości 4m.
- Na legarach ustawić podpory śrubowe stropowe przemysłowe Klasy B o dopuszczalnym obciążeniu 35kN
- Przy pomocy podpór podnieść podciąg tak, by uzyskać poziom stropu. Jeśli ilość podpór okaże się niewystarczająca by unieść podciąg, można zastosować lewary lub zwiększyć ilość podpór.

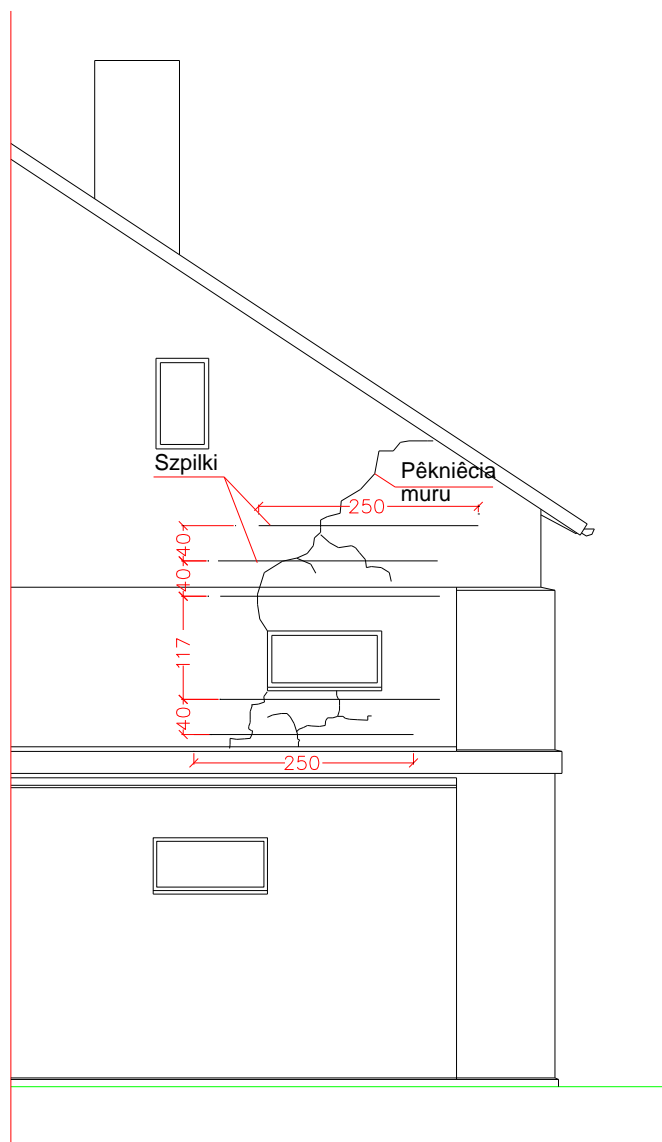
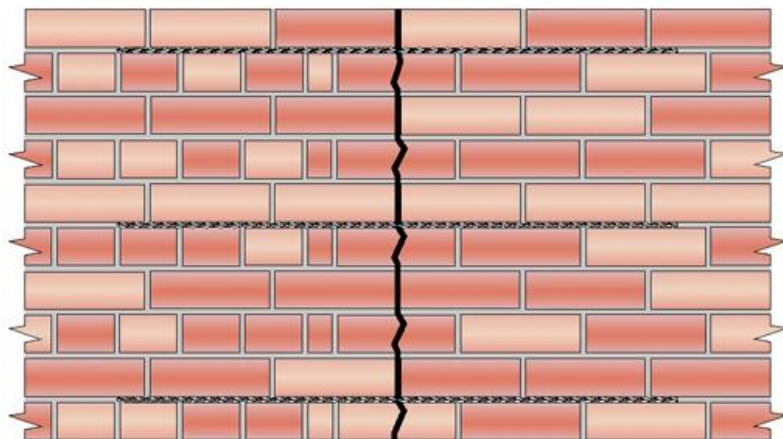
Spękany mur w prawym górnym narożniku ściany szczytowej południowej należy wzmocnić celem zabezpieczenia przed powiększaniem się rys a w konsekwencji powstania zagrożenia zawaleniem.

Zaprojektowano założenie po 4 pręty długości 250cm po obu stronach muru (od strony zewnętrznej i wewnętrznej na poziomie piętra, jak pokazano na poniższym rysunku.

Pręty założyć w co 5-tej spoinie (co 40cm).
