Opis przedmiotu zamówienia.

Przedmiotem zamówienia jest wykonanie **robót konstrukcyjno-budowlanych i drogowych związanych z modernizacją podjazdu dla karetek pod Szpitalny Oddział Ratunkowy Szpitala Wojewódzkiego w Łomży do miejsca segregacji chorych, realizowaną w ramach projektu pn: „Poprawa sytuacji epidemiologicznej w związku z zagrożeniem spowodowanym przez koronawirus SARS-CoV-2 na terenie województwa podlaskiego”** Al. Piłsudskiego 11, 18-404 Łomża na działce nr 12191/3 jednostka ewidencyjna Łomża-miasto.

Modernizacją istniejącego podjazdu dla karetok pogotowia do miejsca segregacji chorych Szpitalnego Oddziału Ratunkowego Szpitala Wojewódzkiego w Łomży,

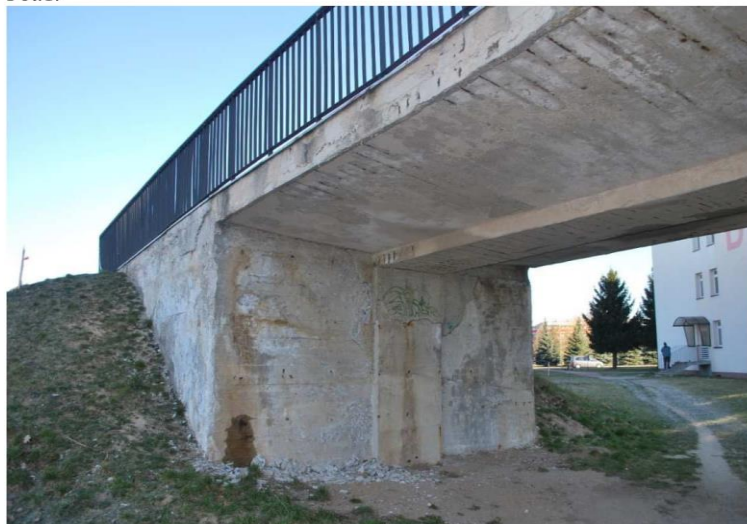
Fot.1.

- 2.4.1. Przyczółki podjazdu – brak istotnych pęknięć monolitu żelbetowego, beton zabrudzony o odcieniu i barwie niejednolitej, zawilgocenie – stan techniczny dostateczny (Fot.1., Fot.2.).

Przyczółki – brak tynku, stan betonu dostateczny.

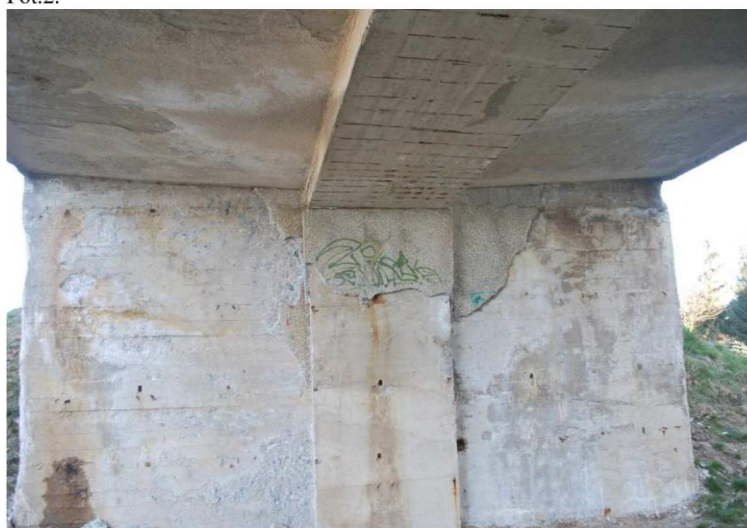
Fot.2.

Przyczółki – brak tynku, stan betonu dostateczny.

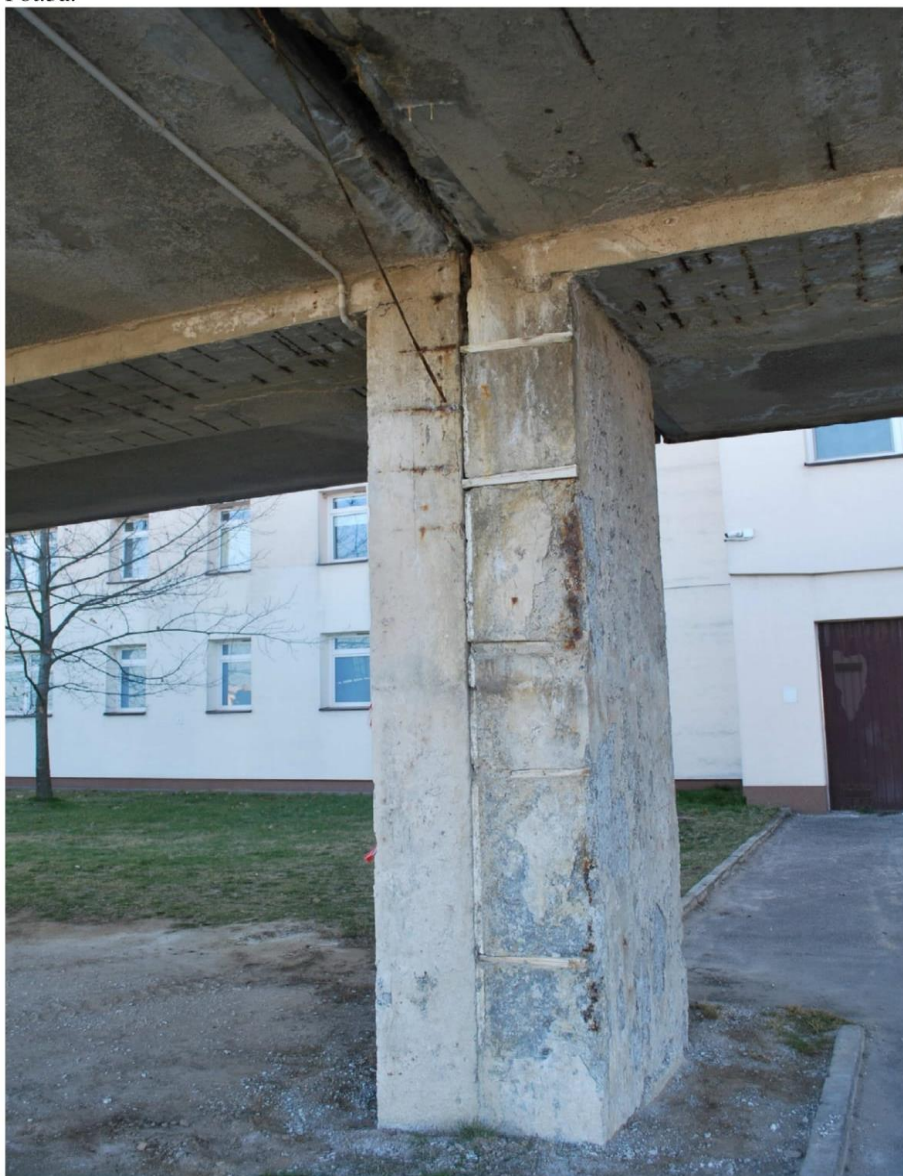
Fot.3a.

Słupy – brak tynku, stan techniczny dostateczny.

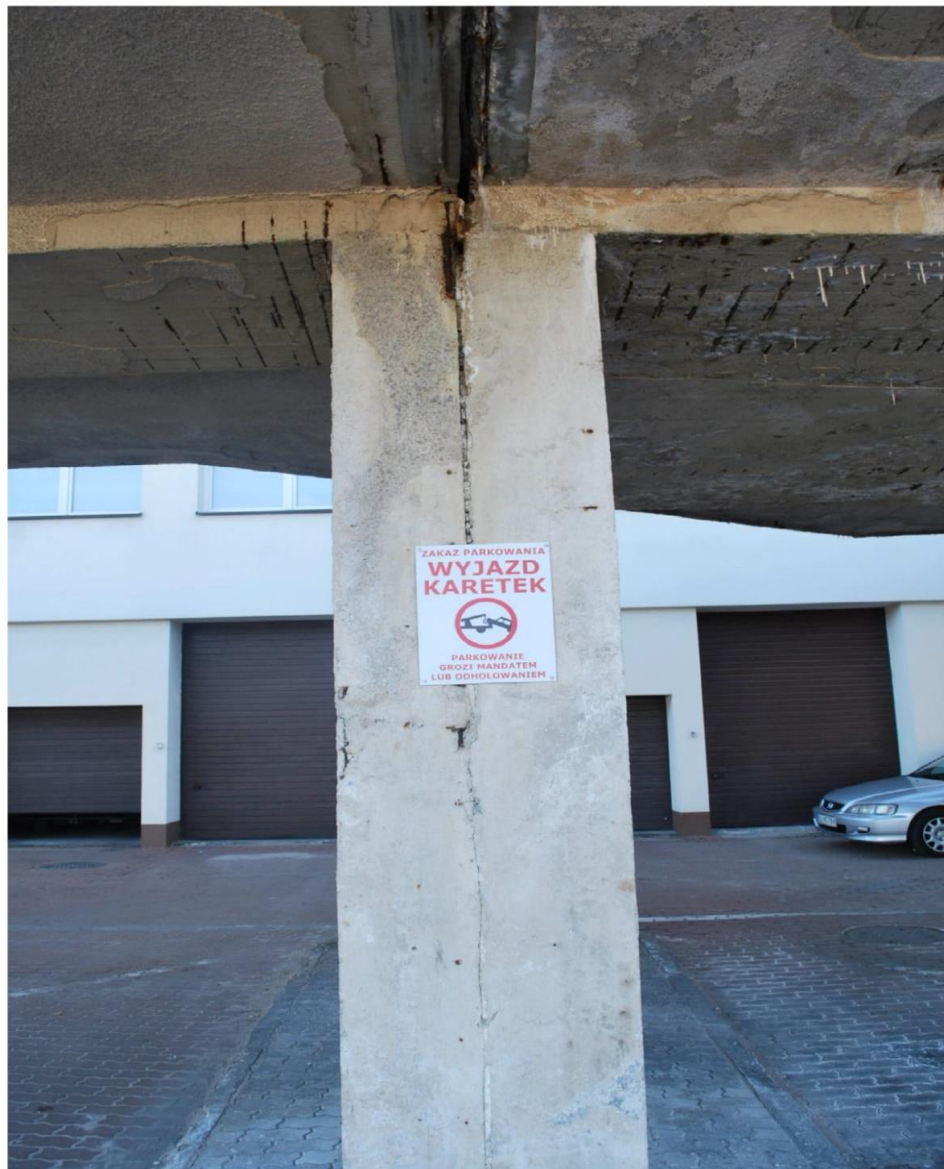
Fot.3b.

Słupy – brak tynku, stan techniczny dostateczny.

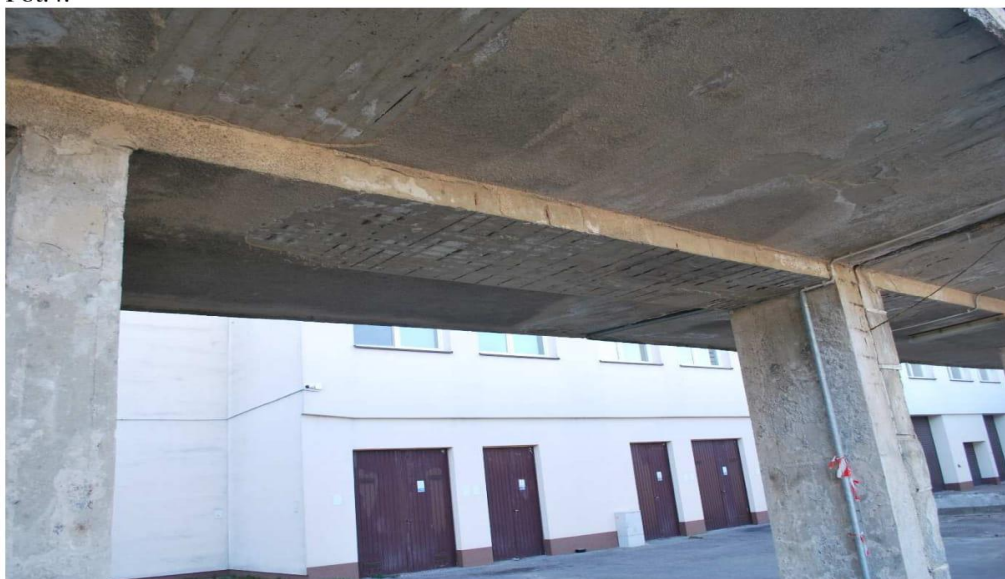
Fot.4.

Słupy i fragment przęsła – brak tynku, odsłonięte zbrojenie poprzeczne rygla (podciągu), korozja odsłoniętego zbrojenia – stan techniczny zły, jednak bez bezpośredniego zagrożenia bezpieczeństwa konstrukcji.

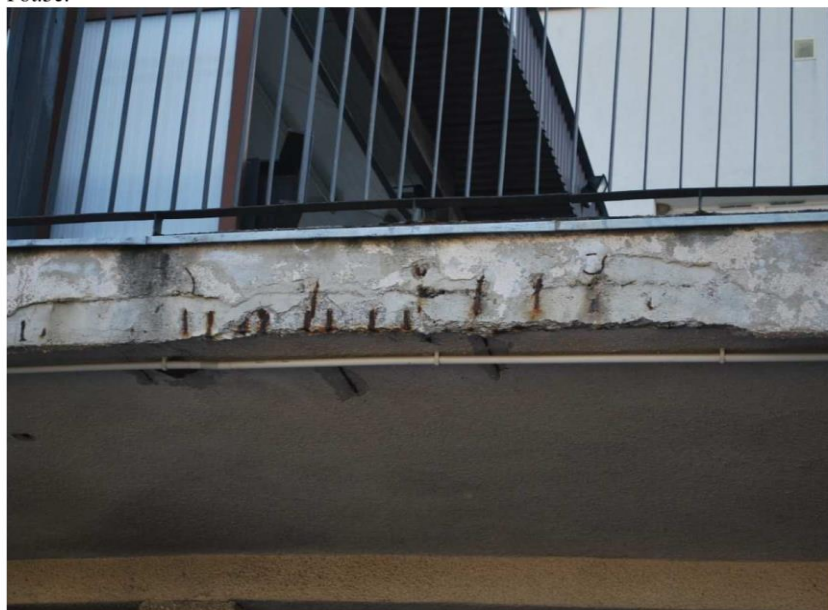
Fot.5c.

Krawędzie płyt wspornikowych przęsła – odsłonięcie prętów zbrojeniowych i ich korozja.

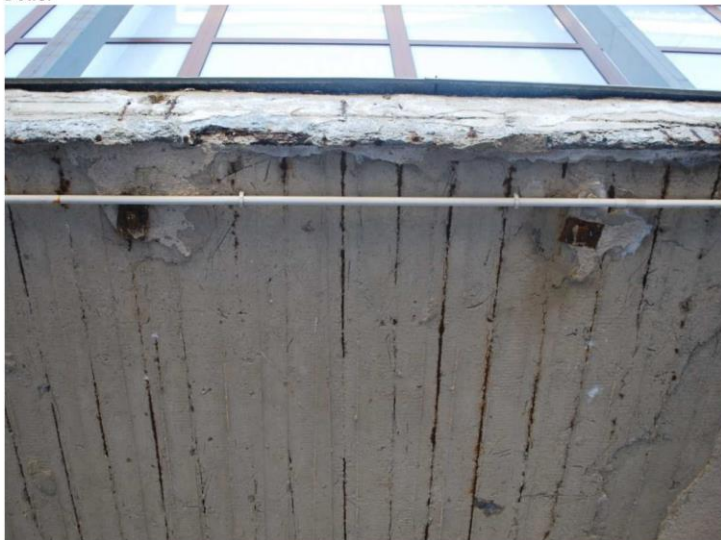
Fot.6.

Spód płyty podjazdu – odpadnięcie tynku, odsłonięcie zbrojenia, korozja prętów.

- 4.3. Przęsła, płyty podjazdu – spody płyty podjazdu, boki rygli przęseł – oczyszczenie z resztek tynków, usunięcie spękaną i zmurszałą warstwę betonu, oczyszczenie odsłoniętych prętów zbrojeniowych z korozji, nałożenie powłoki mineralnej antykorozyjnej – tj. warstwa kontaktowa (np. Ceresit CD30 lub równoważny), pokrycie zaprawą wyrównującą (np. Ceresit CD25 lub równoważną) ok. 30mm, pokrycie warstwą szlamu mineralnego uszczelniającego (np. Ceresit CR65 lub równoważnego). Po zagruntowaniu pokryć tynkiem mozaikowym na kruszywie kwarcowym (np. Dryvit lub równoważny). Boki krawędzie płyt podjazdu (krawężnik zewnętrzny) ze względu na zasolenie warstw betonu należy skuć na większą głębokość - ok. 5.0cm, oczyścić pręty zbrojeniowe z korozji, pokryć warstwą szczepno-antykorozyjną (np. Ceresit CD30 lub równoważny), ubytek betonowy wypełnić zaprawą wyrów-

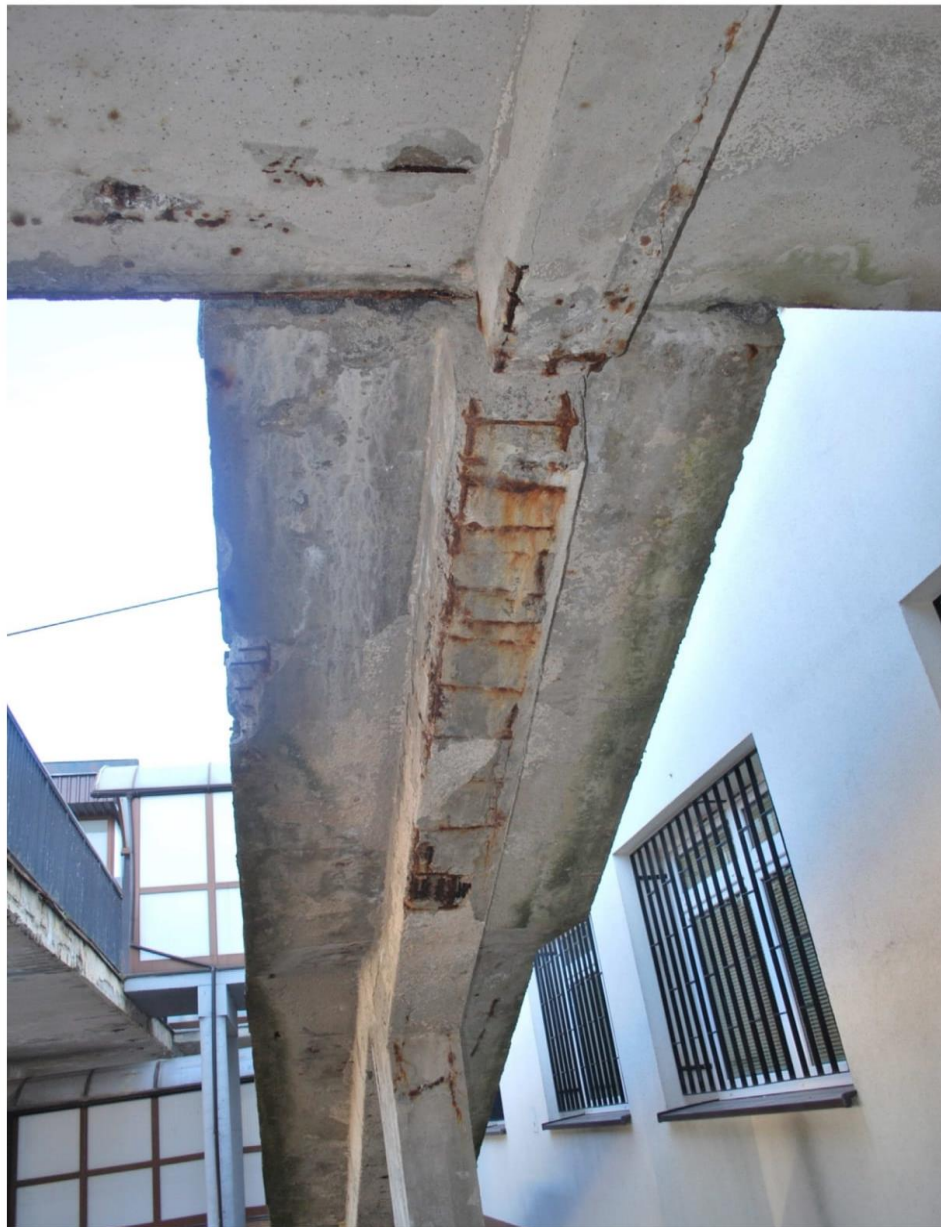
Fot.8a.

Belka schodów – odpadnięcie otuliny, korozja zbrojenia. Oblupywanie betonu na krawędzi płyty schodów.

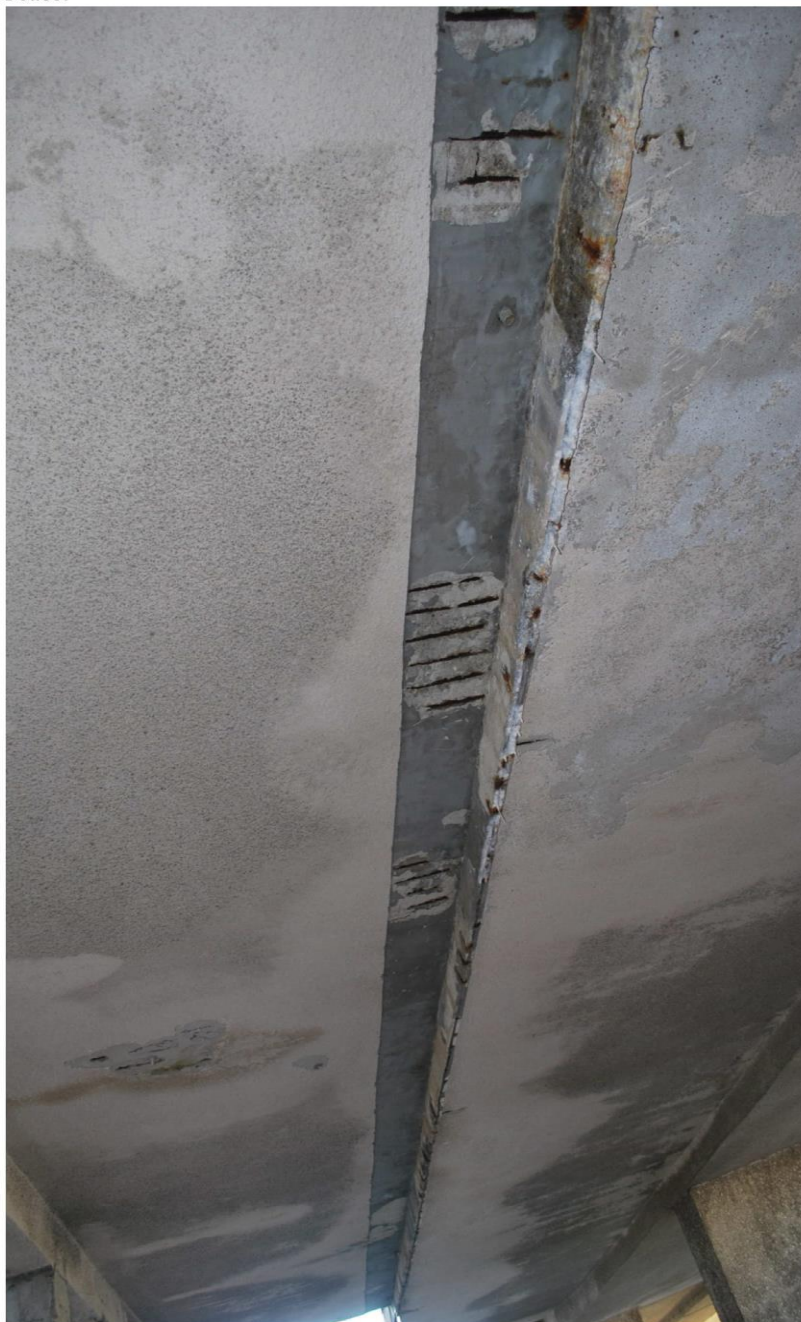
Fot.8b.

- 2.4.5. Płyta łącznika – miejscowe ubytki betonu otulającego zbrojenie dolne płyty – stan techniczny dostateczny (Fot.8b.).
- 2.4.6. Słupy schodów – beton o odcieniu i barwie niejednorodnej, miejscami rdzawe przebarwienia zdradzające przebieg zbrojenia pionowego – stan techniczny dostateczny (Fot.7.).

3.1.5. Płyta łącznika – erozja betonu występuje nieznacznie powierzchniowo od spodu płyty łącznika – odsłonięcie rozciąganych prętów zbrojeniowych lokalne i w stopniu nieznacznym w stosunku do całej powierzchni stropu. Odsłonięcie zbrojenia dolnego podciągu żelbetowego – w środku przęsła – strefa rozciągana betonu – brak wpływu na nośność – niebezpieczeństwo obniżenia nośności ze względu na korozję stali zbrojeniowej - ze względu na brak widocznych ugięć i zarysowań podciągu uznano, że podciąg nie osiąga stanów granicznych nośności.

Płyta stropowa łącznika – miejscowe ubytki betonu otulającego dolne pręty zbrojenia.

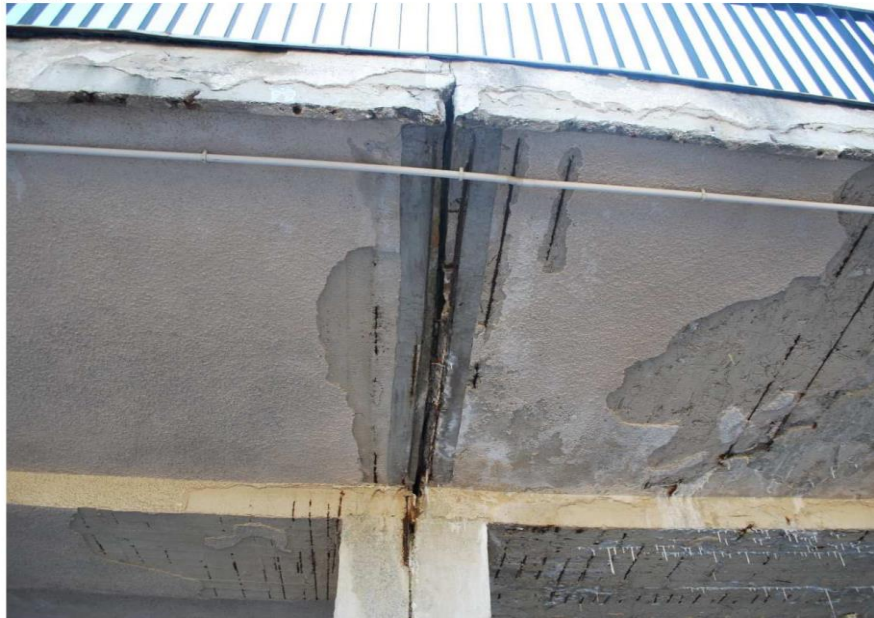
Fot.9.

Dylatacja – erozja betonu, odsłonięcie zbrojenia.

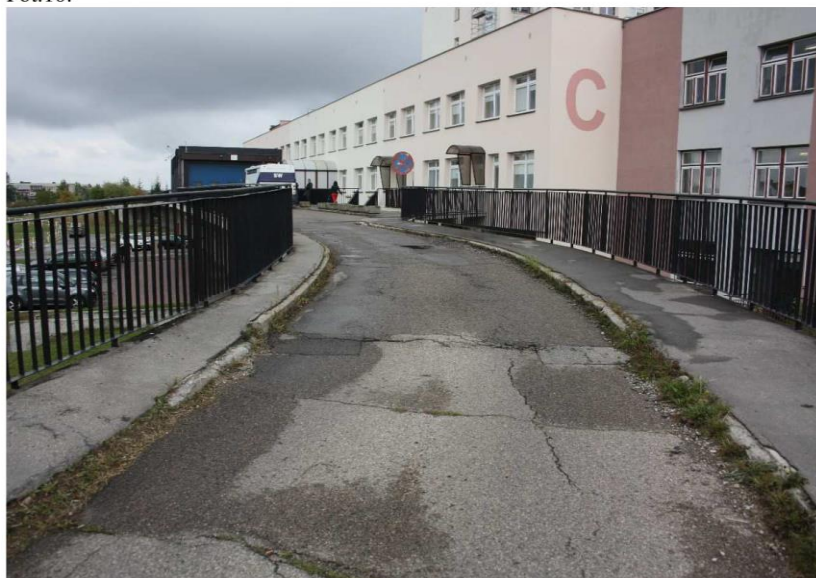
Fot.10.

- 2.3.9. Nawierzchnie:
- 2.3.9.1. Pasma jezdne – stwierdza się pęknięcia nawierzchni asfaltowej. Na krawędzi przyczółków zaobserwowano zapadanie się nawierzchni jezdnej. Krawężniki pomiędzy nawierzchnią jezdną a pasmami zewnętrznymi są prawie całkowicie zniszczone (Fot.10.).

Nawierzchnia asfaltowa – pęknięcia nawierzchni, zapadnięcie na krawędzi przyczółku. Kruszenie się krawężników. Naciekanie asfaltu lanego.

4.9.1. Pasma jezdne – usunąć istniejącą nawierzchnię asfaltową. Usunąć ewentualną zmurszałą i popękaną warstwę betonu otulającego górne zbrojenie płyt podjazdu. Oczyszczyć skorodowane pręty zbrojeniowe, w przypadku konieczności odsłonięcia zbrojenia na całej głębokości zamontować dodatkowe zbrojenie wzmacniające z prętów #12 A-IIIN co 20cm. Zbrojenie oraz beton pokryć warstwą szczepno-antykorozyjną (np. Ceresit CD30 lub równoważną), powstałe ubytki otulenia betonu wypełnić warstwą wyrównująco-wypełniającą (np. Ceresit CD24 lub równoważną). Pasma jezdne uszczelnąć polimeroasfaltową papą zgrzewalną. Wykonać krawężnik dzielący pasmo jezdne od pasma skrajnego i ciągów pieszych. Zbrojenie krawężnika prętami #12 A-IIIN wklejanymi co 15cm w istniejącą płytę podjazdu, zbrojenie podłużne 2#12 A-IIIN, beton B30 wodoszczelny W8. Geometria krawężnika wg rys. k3. Warstwy betonu asfaltowego – warstwa wiążąca AC11W grubości 5cm, warstwa ścieralna AC8S grubości 4cm. **UWAGA: naprawy konstrukcyjne wspornikowych płyt jezdnych polegające na odsłonięciu zbrojenia nośnego przeprowadzać w odcinkach nie większych niż 3.00m ze względu na ryzyko znacznego osłabienia konstrukcji podczas robót naprawczych.**
